SVEUČILIŠTE U ZAGREBU
FAKULTET STROJARSTVA I BRODOGRADNJE

DIPLOMSKI RAD

Naslov rada na hrvatskom jeziku: **Korozijska oštećenja konstrukcija od nehrđajućih čelika**

Naslov rada na engleskom jeziku: **Corrosion damages of stainless steel structures**

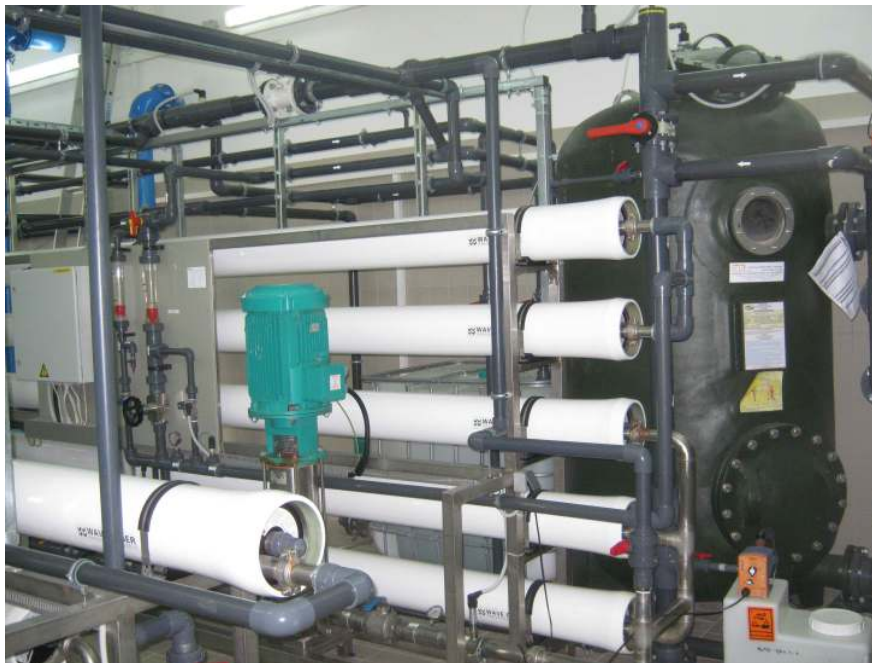
Uzorak oštećenog cjevovoda je izuzet iz postrojenja za desalinizaciju [Slika 24] koje je bilo u upotrebi manje od godinu dana.

Slika 24. Postrojenje za desalinizaciju iz kojeg je izuzet segment cjevovoda

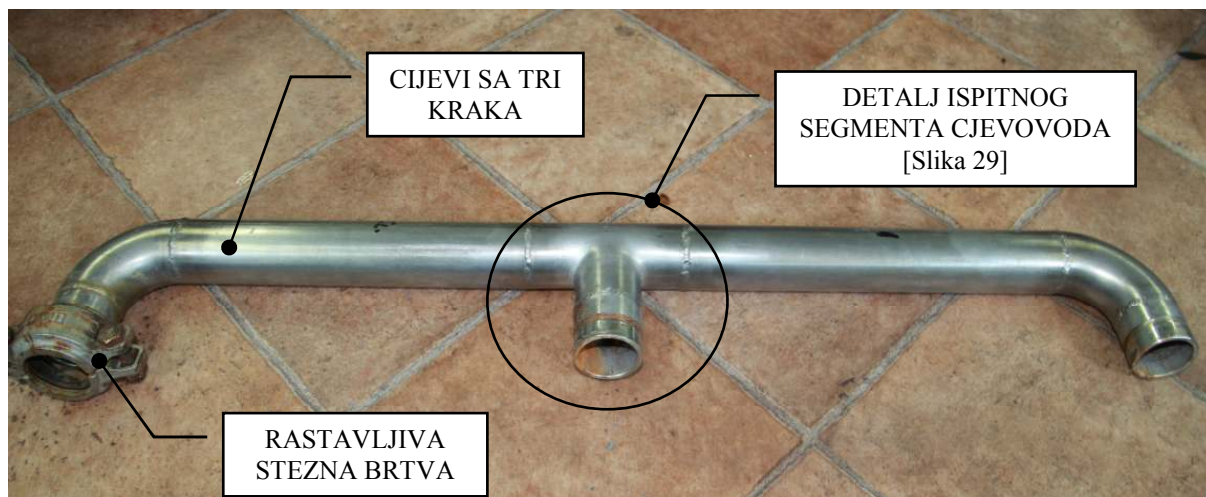
Slika 28. Ispitni segment cjevovoda

Ispitni uzorak segmenta cjevovoda, sastoji se od cijevi sa tri kraka na kojima je zavaren dio sa debljom stjenkom koji ujedno posjeduje utor za prihvaćanje rastavljive stezne brtve [Slika 28, Slika 29]. Sva tri dijela su napravljena iz nehrđajućeg čelika.

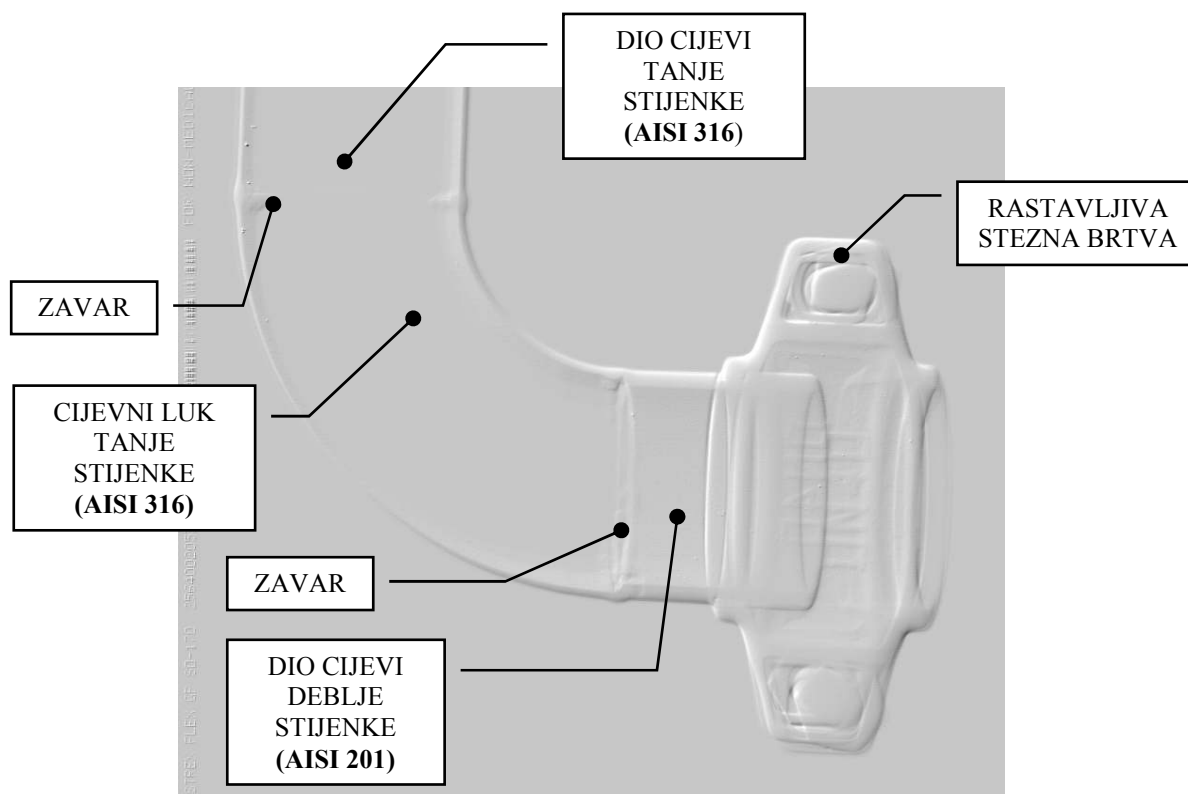
Slika 34. 3D prikaz ispitnog segmenta iz radiograma

3D prikaz cijevnog segmenta [Slika 34] prikazuje položaj pojedinih karakterističnih ispitnih detalja.

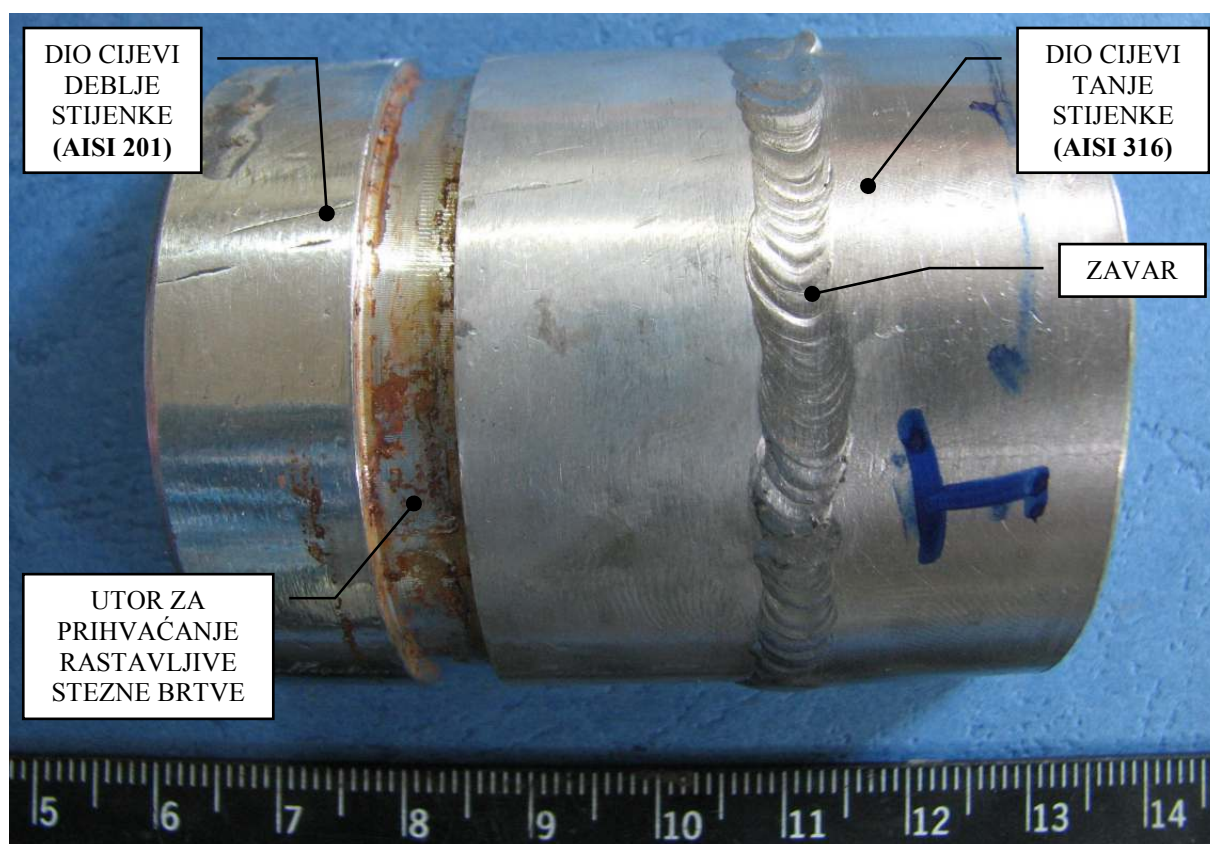
Slika 42. Uzorak iz segmenta cijevi za stereomikroskopsko ispitivanje (T-komad, izvana, donja strana)

Slika uzoraka T-komada (donja strana) sa korozijskim oštećenjima i prikaz istih pod stereomikroskopom [Slika 42 - Slika 44]:

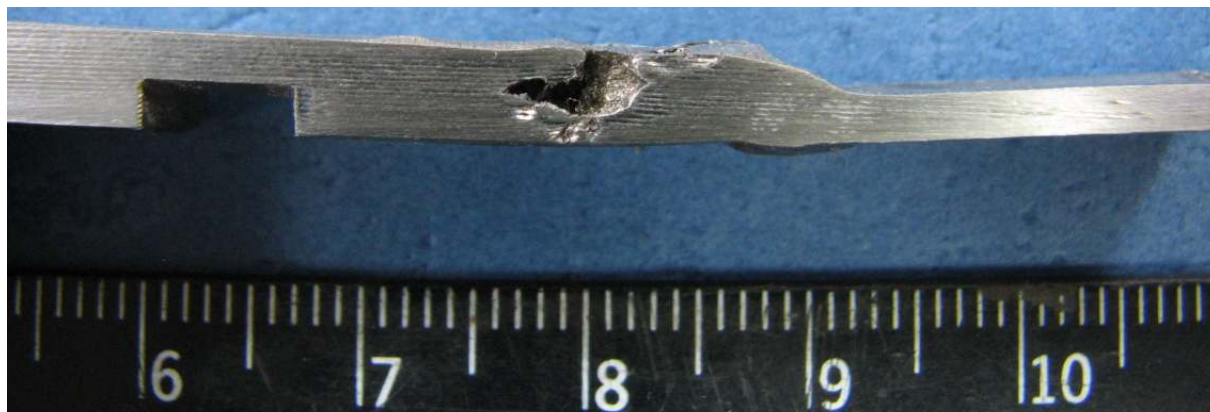
Slika 45. Uzdužni presjek (T-komad, iznutra, donja strana)

Isti uzorak je uzdužno prerezan kako bi se još bolje vidjela korozijska oštećenja u obliku rupičaste korozije te oblik "rupice" [Slika 45].

Na tako pripremljenom uzorku je sad jasno vidljiva cijev iz dva dijela (dio cijevi sa debljom stjenkom načinjen od nehrđajućeg čelika kvalitete AISI 201 i dio cijevi sa tanjom stjenkom načinjen od nehrđajućeg čelika kvalitete AISI 316) sa zavarom između njih.

Nastalo korozijsko oštećenje je rupičasta korozija podlokavajućeg karaktera [Slika 46].

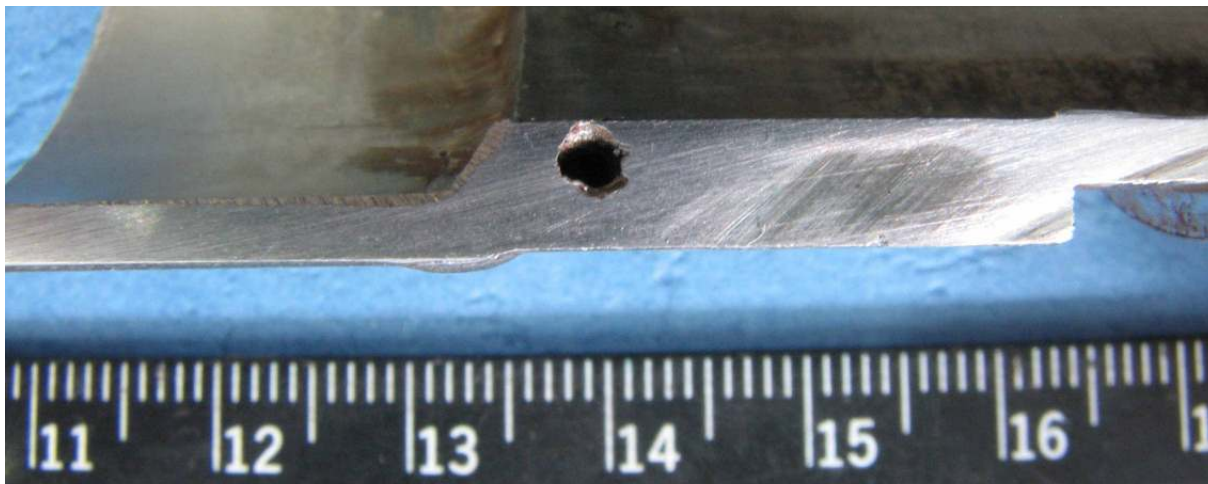
Slika 49. Uzdužni presjek (T-komad, iznutra, gornja strana)

Na uzdužnom presjeku ispitnog uzorka je jasno vidljivo korozijsko oštećenje u obliku rupičaste korozije [Slika 49, Slika 50].

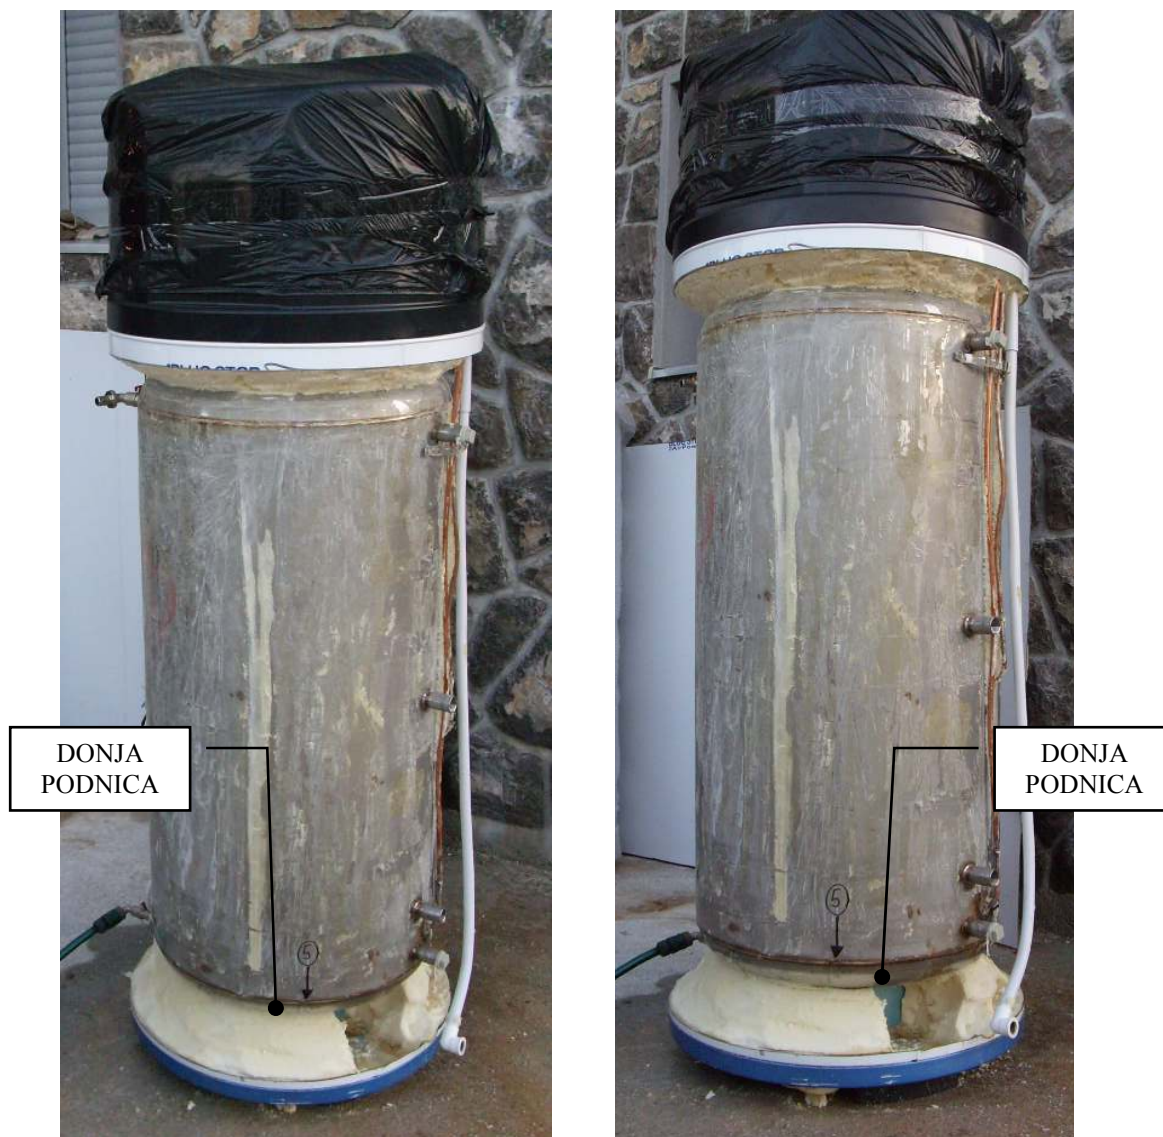
Drugi uzorak je izuzet iz spremnika toplinske pumpe [Slika 57]. Ispitan je segment donje podnice od nehrđajućeg čelika na kojem je došlo do vidljivih oštećenja u obliku korozije. Oštećenja su nastala u svega nekoliko mjeseci eksploatacije.

Slika 57. Spremnik toplinske pumpe iz kojeg je izuzet segment donje podnice

Korozijska oštećenja su se pojavila i na cijevnim izvodima i na vertikalnom zavaru plašta i na zavaru između plašta i podnice.

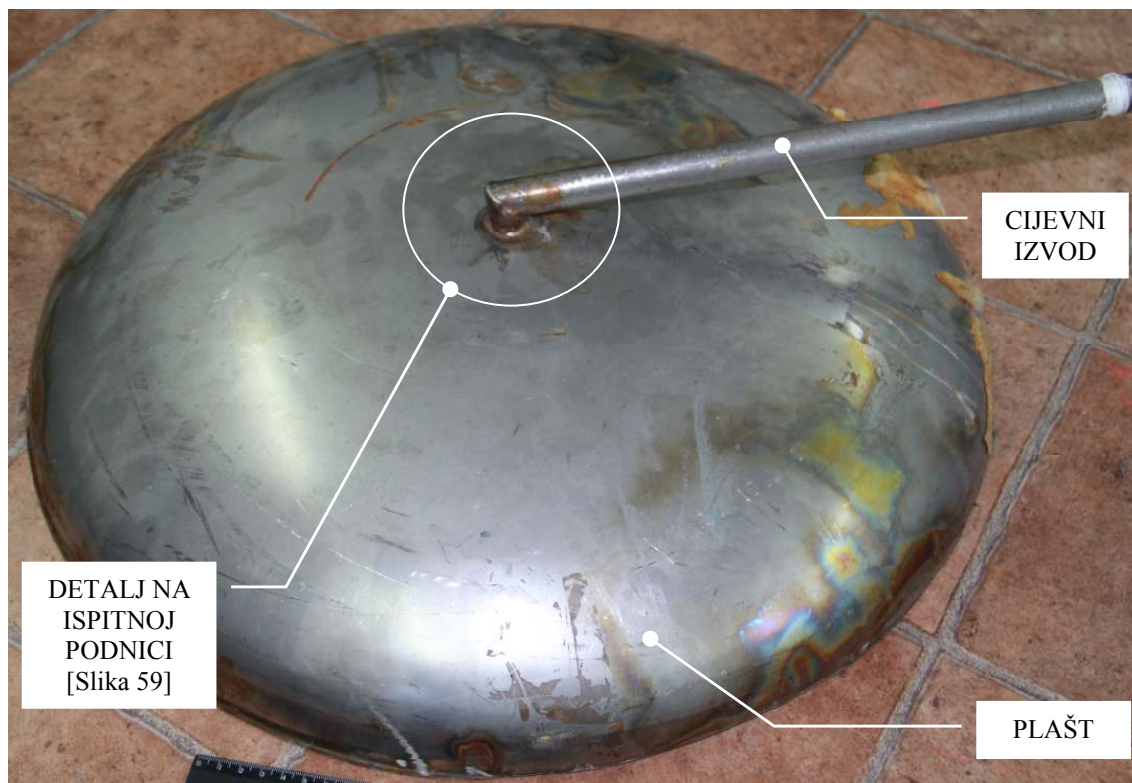
Slika 58. Ispitna podnica (izvana)

Ispitni uzorak podnice sastoji se od torisveričnog plašta podnice napravljenog iz jednog komada u kojeg je "uvaren" cijevni izvod [Slika 58 - Slika 61]. Oba dijela napravljena su iz nehrđajućeg čelika.

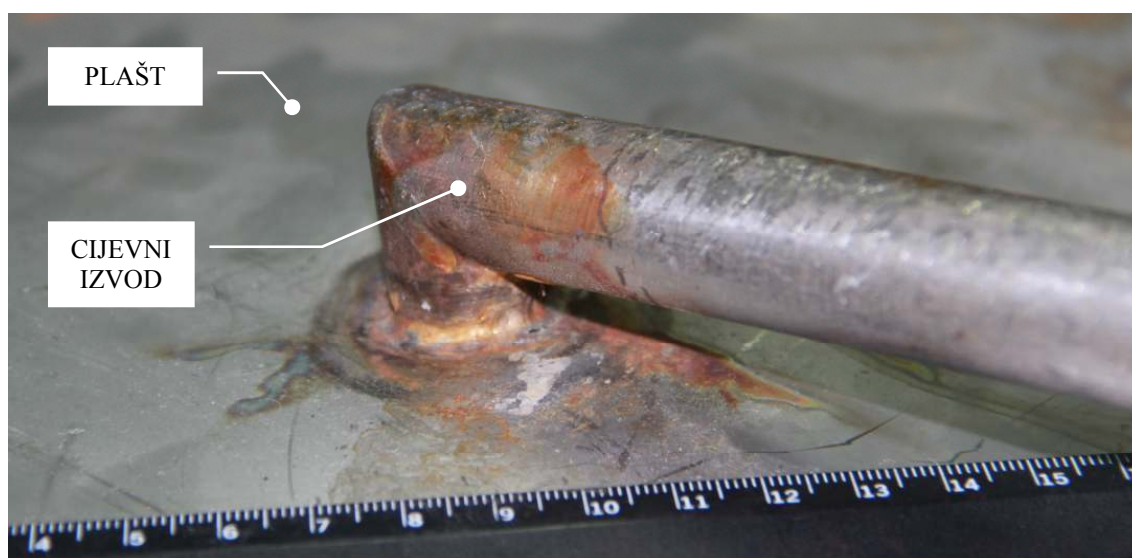
Slika 59. Detalj na ispitnoj podnici (izvana) – spoj plašta i cijevnog izvoda

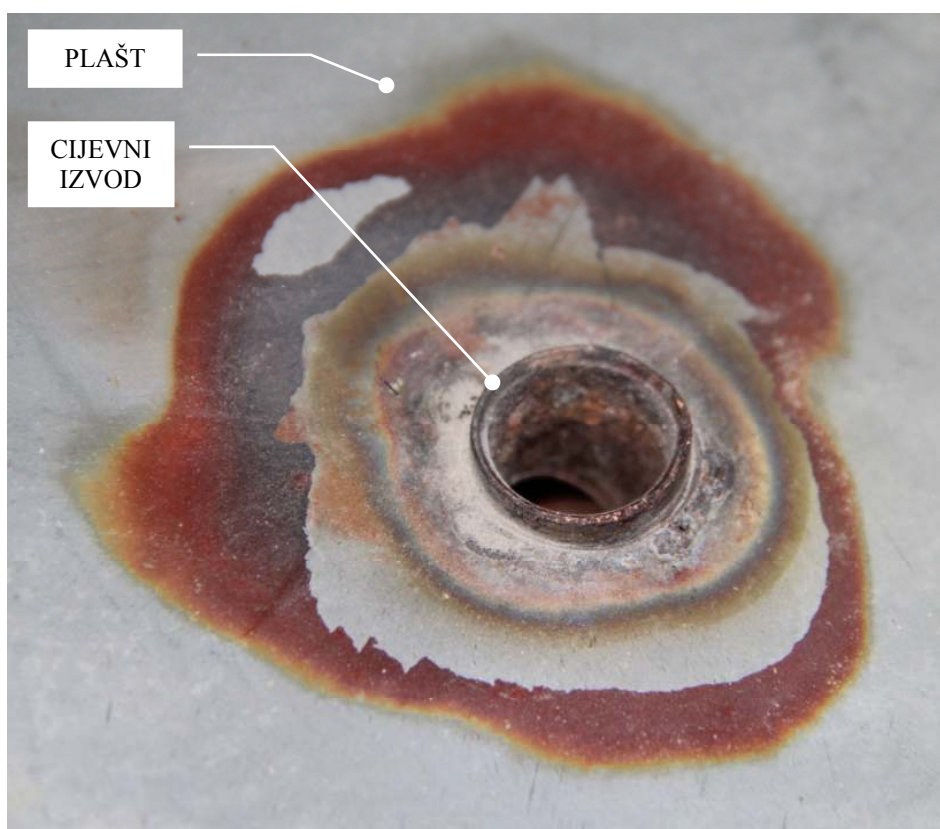
Slika 61. Detalj na ispitnoj podnici (iznutra) – spoj plašta i cijevnog izvoda

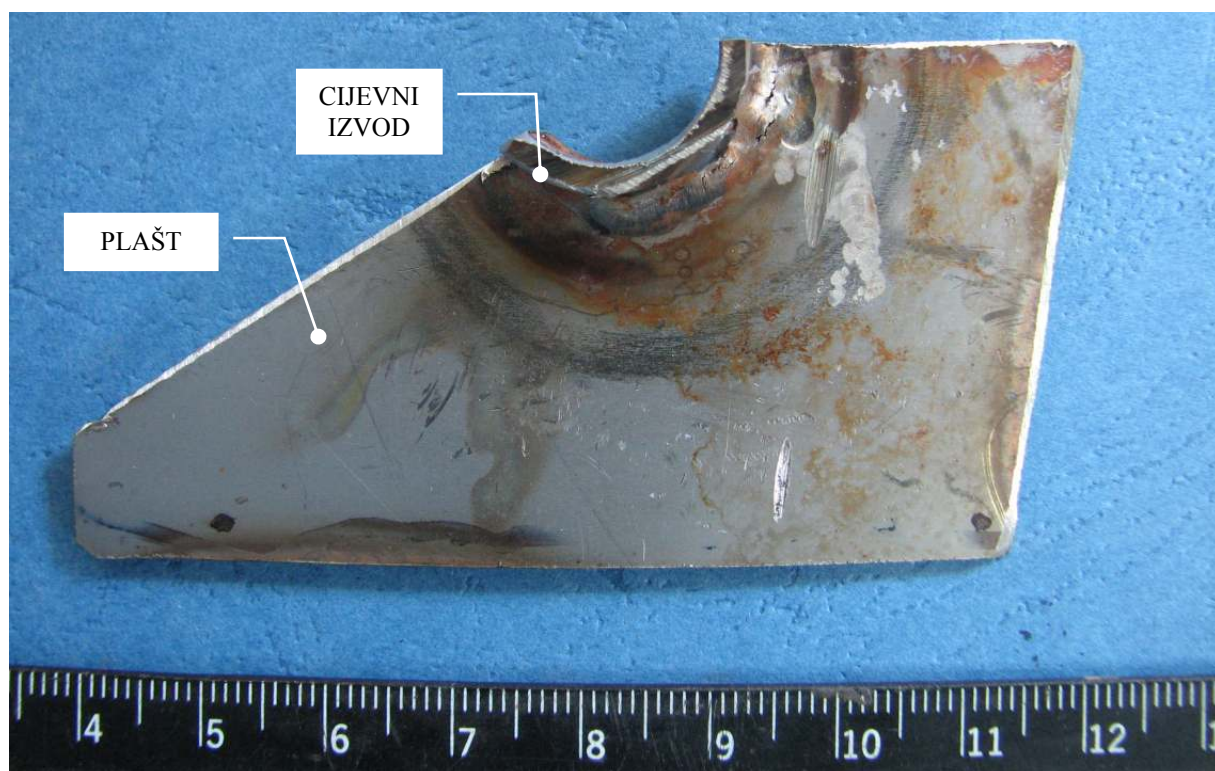
Slika 74. Uzorak 1 iz donje podnice za stereomikroskopsko ispitivanje (izvana)

Slika uzoraka 1 sa korozijskim oštećenjima i prikaz istih pod stereomikroskopom [Slika 74 - Slika 78]:

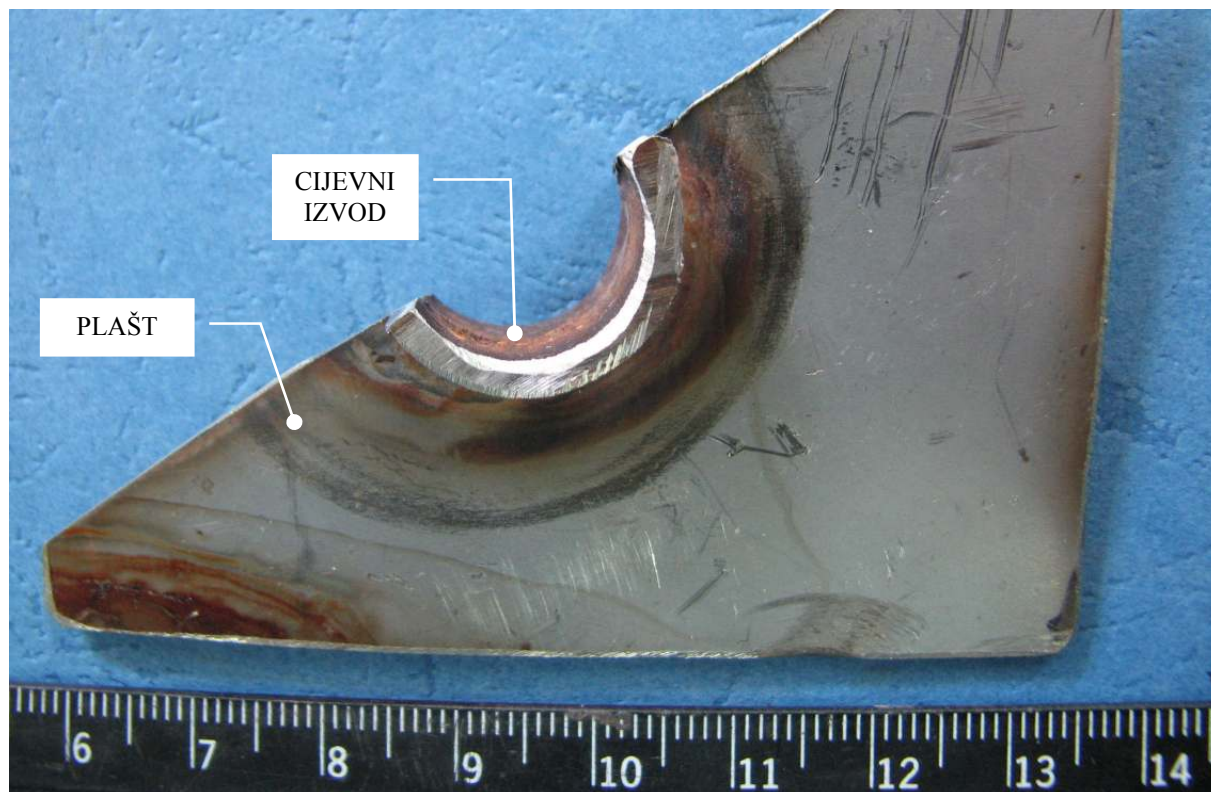
Slika 79. Uzorak 2 iz donje podnice za stereomikroskopsko ispitivanje (izvana)

Slika uzoraka 2 sa korozijskim oštećenjima i prikaz istih pod stereomikroskopom [Slika 79 - Slika 82]:
